Kontroll av lufttätthet vid fönstermontage

Mätdatum:

2010-03-25

Uppdragsgivare:

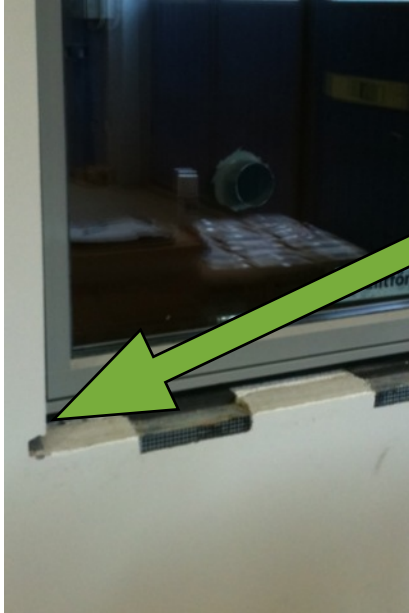
Det uppmätta läckaget i drevmånen mellan betong och karm uppstod i nederkanten ute vid hörnorna. I första läget hade vi fönsterblecket på plats. Senare demonterades det och just vid ytterhörnen uppmättes 0,3 m/s med lufthastighetsmätaren.

Orsaken till att mjukfogen på insidan inte var helt lufttät är att utformningen av betongformningen idag gör att det blir ett ogynnsamt hål nere vid hörnet av fönstret.

Detta hål gör det i praktiken omöjligt för hantverkaren att med en bottningslist och mjukfog utföra en lufttät anslutning enligt monteringsföreskrifterna.

Trots den stora mängd akrylatfog som applicerats inför testet blev det inte helt tätt. Detta indikerar att det under normal produktion sannolikt skulle bli ett sämre resultat för lufttättheten än vad som uppmättes vid testtillfället. Det kan vara bra att hitta säkrare metoder och enklare förutsättningar för att montera bottningslisten och mjukfogen.

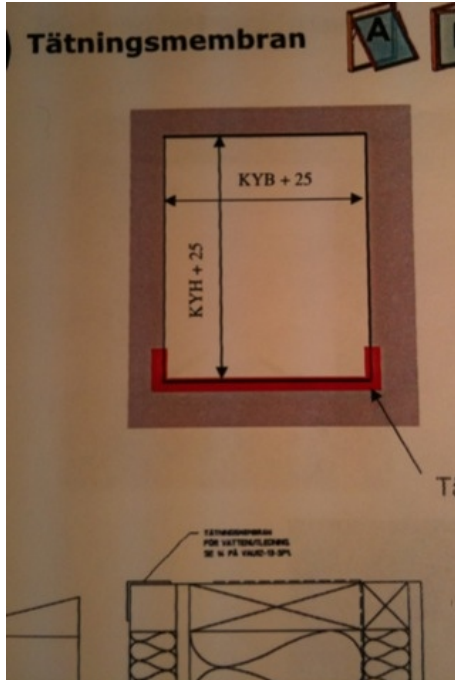
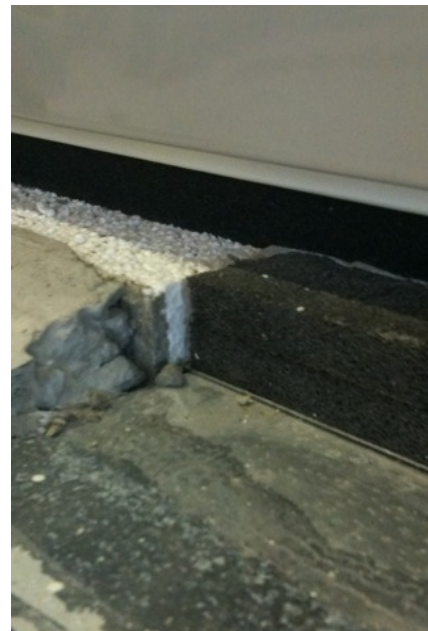
I Elitfönsters monteringsanvisning omnämns under punkt 2 ett tätningmembran. Detta tätningmembran är en mycket viktig detalj för att förhindra att vatten som läcker in vid fönsterblecket tränger längre in i konstruktionen. Detta vatten bör ledas ut på fasaden så snabbt som möjligt. Vid fullskaletester vid SP i Borås och vid SINTEF i Trondheim har endast vägglösningar med någon form av detta tätningmembran klarat sig utan inträngande vatten i stommen. Tätningmembranet går obrutet på hela undersidan samt minst 30 mm upp på varje sida. (50 mm anges i Bilaga 1).

Fönsterblecket med den utformning och monteringsanvisning som föreskrivs mot karmbottenstycket idag blir inte vattentätt. Slagregn kommer att ta sig in bakom blecket och leta sig ner i EPS-skivorna och i de skarvar där armeringsstegarna håller fasadbetongen. Det är inte frågan om vatten letar sig in eller ej, utan en fråga om hur mycket.

Vid gynnsamma förhållanden kommer det inläckande vattnet att torka bort, medan det i utsatta väderstreck och klimat kommer att samlas vatten under fönsterblecket. Jag rekommenderar att en lösning med ett tätningsmembran, tejp eller armerad målningsbehandling utförs vid dessa partier. Lösningen med tilluftsdon under fönsterblecken gör att en praktiskt genomförbar lösning bör tas fram för att kunna förhindra inläckande slagregn från att nå vidare in i konstruktionen.

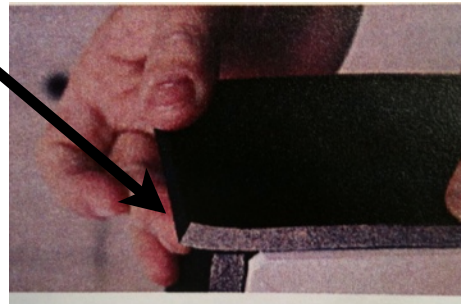
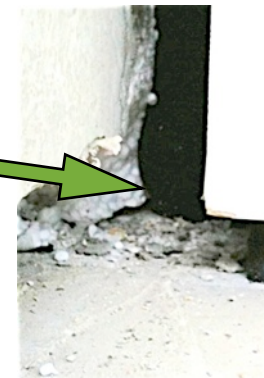
Åtgärd 4:

Nu var fogbanden dragna runt hörnen på karmens utsida så att en glipa uppstod. Kolla även så att det föreskrivna fogbandet verkligen har plats att monteras mot betongen. På bilden kan man se att det sväller ut mot EPS-skivorna. Det är inte optimalt.

Fogbandet som monterats runt hela fönsteröppningen får inte vikas runt i hörnen utan ska skäras av vid hörn och anslutas rakt mot varandra som Bilaga 1 punkt 9) visar.

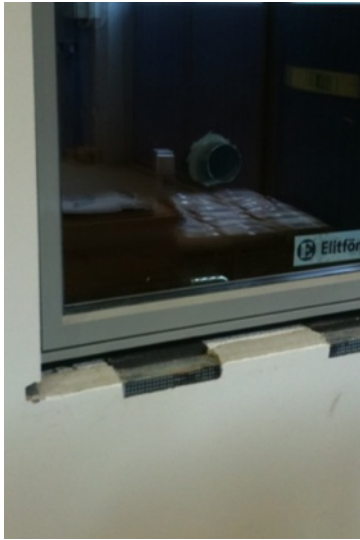
Åtgärd 6:

Fogbandets placering och anslutning vid undersida karm bör vara i samma djup som på sidorna av fönstret. Nu ligger fogbandet på sidosmygen på karmens framsida. Fogbandet på undersidan bör kompletteras med en kort, kanske 50 mm hög remsa, på sidorna nere vid hörnen eftersom fogbandet på karmens framsida inte möter det som ligger på undersidan.
