Kontroll av lufttätthet vid fönstermontage

Mätdatum:

2010-03-25

Uppdragsgivare:

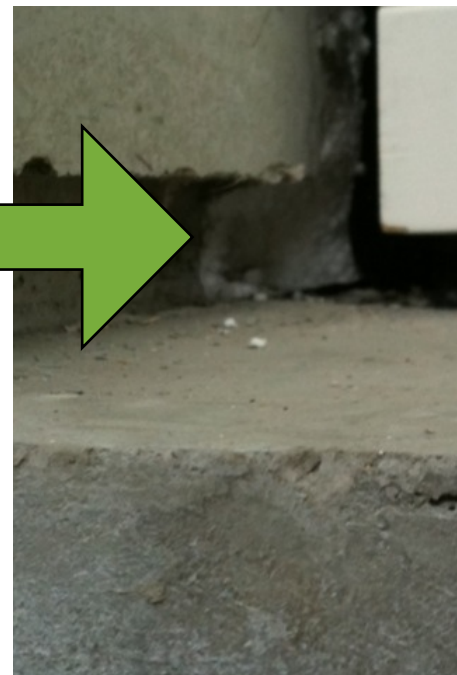
Det uppmätta läckaget i drevmånen mellan betong och karm uppstod i nederkanten ute vid hörnorna. I första läget hade vi fönsterblecket på plats. Senare demonterades det och just vid ytterhörnen uppmättes 0,3 m/s med lufthastighetsmätaren.

I övrigt var både drevning och själva fönstret lufttätt vid provningen.

Orsaken till att mjukfogen på insidan inte var helt lufttät är att utformningen av betongformningen idag gör att det blir ett ogynnsamt hål nere vid hörnet av fönstret.

Detta hål gör det i praktiken omöjligt för hantverkaren att med en bottningslist och mjukfog utföra en lufttät anslutning enligt monteringsföreskrifterna.

Trots den stora mängd akrylatfog som applicerats inför testet blev det inte helt tätt. Detta indikerar att det under normal produktion sannolikt skulle bli ett sämre resultat för lufttättheten än vad som uppmättes vid testtillfället. Det kan vara bra att hitta säkrare metoder och enklare förutsättningar för att montera bottningslisten och mjukfogen.

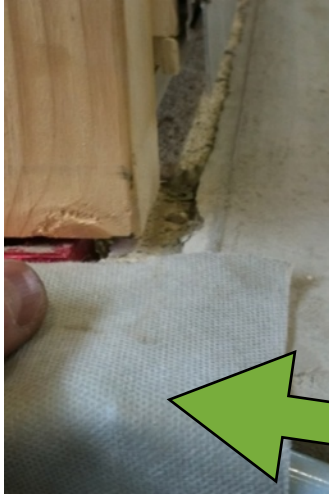
Åtgärd 3:

Fönsterblecket med den utformning och monteringsanvisning som föreskrivs mot karmbottenstycket idag blir inte vattentätt. Slagregn kommer att ta sig in bakom blecket och leta sig ner i EPS-skivorna och i de skarvar där armeringsstegarna håller fasadbetongen. Det är inte frågan om vatten letar sig in eller ej, utan en fråga om hur mycket.

Vid gynnsamma förhållanden kommer det inläckande vattnet att torka bort, medan det i utsatta väderstreck och klimat kommer att samlas vatten under fönsterblecket. Jag rekommenderar att en lösning med ett tätningsmembran, tejp eller armerad målningsbehandling utförs vid dessa partier. Lösningen med tilluftsdon under fönsterblecken gör att en praktiskt genomförbar lösning bör tas fram för att kunna förhindra inläckande slagregn från att nå vidare in i konstruktionen.

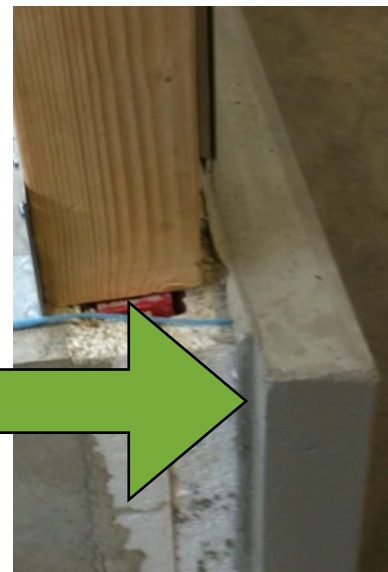
I Elitfönsters monteringsanvisning är fogbandet monterat ytterst mot fasad. Så sker även i detta fallet vid fönstrets översmyg samt vid sidosmygen, eftersom fasadens betongskikt här bildar en anslagskant mot fönstret. Mellan betongen och karmens framsida utgör fogbandet en bra vädertätning som inte behöver täckas ytterligare.

Plats för bottningslist och mjukfog måste ju även finnas i djupled så att insidan blir plan jäms med karmen. Mått för mjukfog och bottningslist enligt Bilaga 1 pkt 22).

Fritt mått = fogbreddbredd + fogbredd / 5 + 3 mm. Placering av tätningsmembran, drevning, bottningslist, mjukfog och monteringsklossar bör utredas mer.
